高層機械式立体駐車場における  
ガス系消火設備のあり方検討会  
報 告 書

平成 23 年 3 月

高層機械式立体駐車場における  
ガス系消火設備のあり方検討委員会

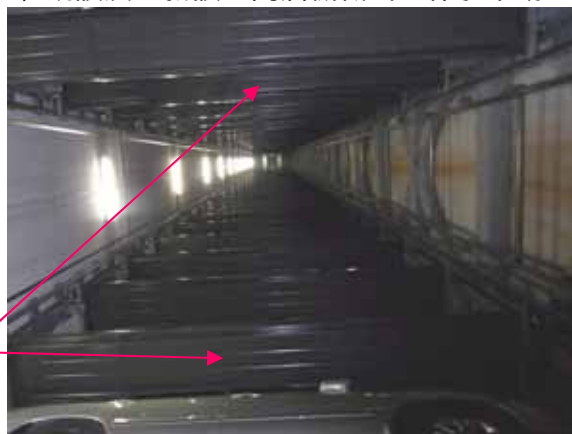
写真1 高層機械式立体駐車場の内部を昇降装置の位置から上部を写す。両脇はパレット。

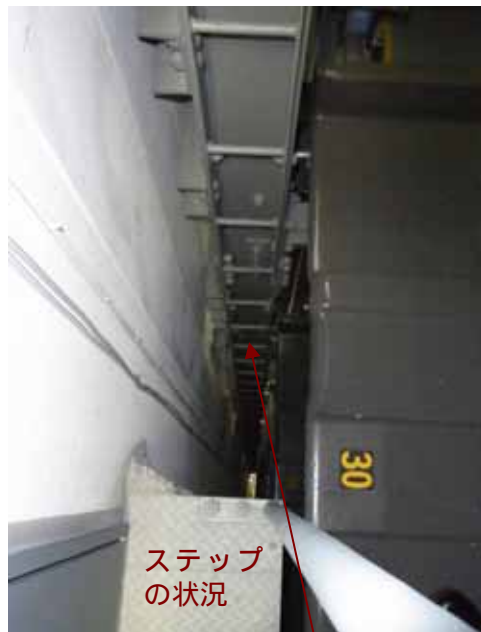
写真2 タラップの下方を写す。

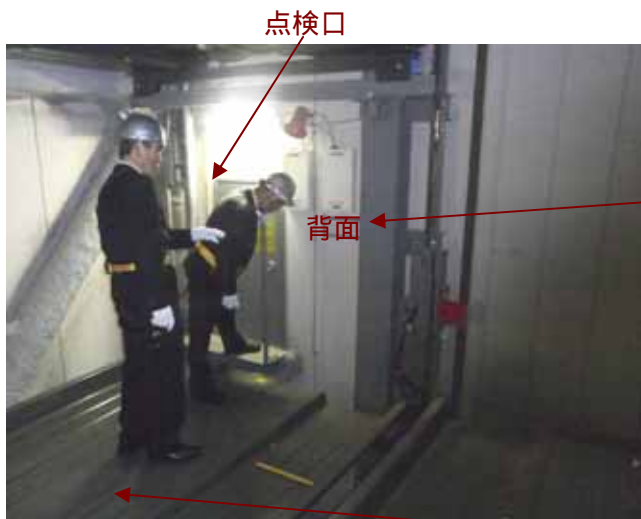
写真3 パレットと点検口及びタラップの設置状況

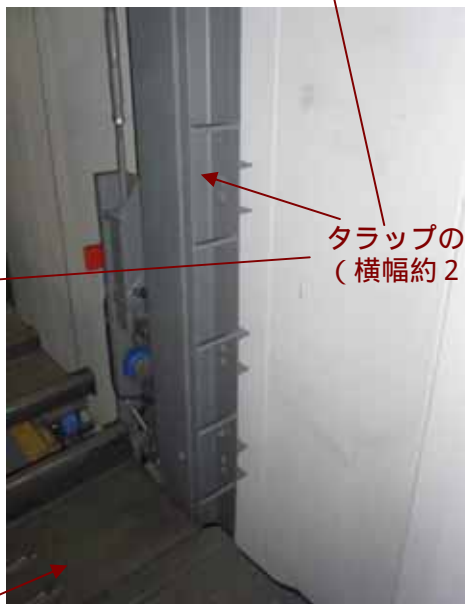
タラップの設置状況  
(横幅約 2.4 cm)

写真4 タラップの拡大

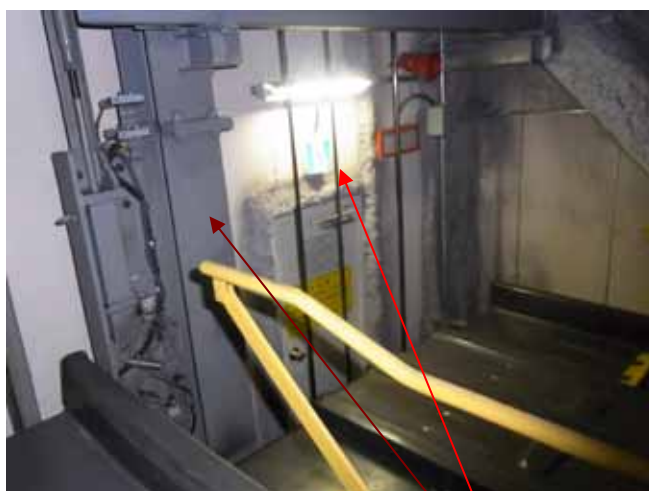
写真5 点検口の設置状況  
昇降装置は、乗降室で操作するため、点検口へはトラップを使用して移動する。

しかし、施設によっては、点検口付近にカウンターバランスのワイヤーが通過するなど、安全でスムーズな脱出ができないと予想される場所もあった。

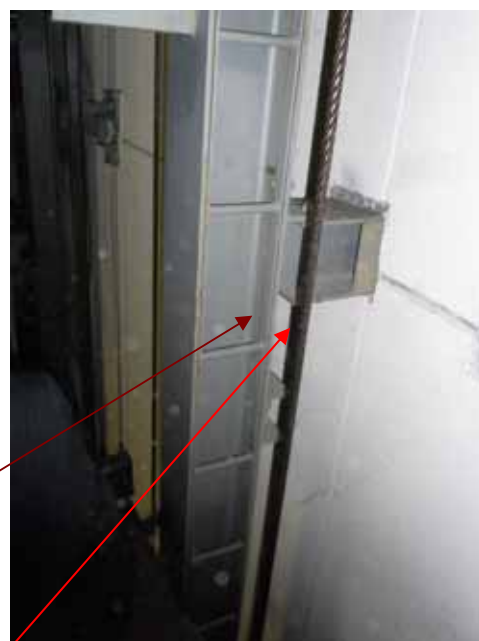
写真6 トラップの状況

**トラップの状況**  
(横幅約22cm)  
トラップの背後にカウンターバランス用のワイヤーが設置されている。

タラップの幅はいずれも30cm以下で、乗降室から最上階まで垂直のタラップが設置されていた。

点検者が誤ってタラップ踏み外すと、下まで転落する危険のある構造が多かった。

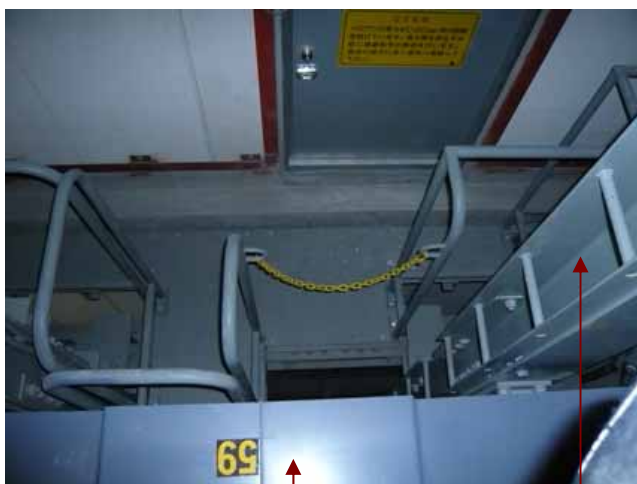
写真7 点検口、トラップ、ステップの状況

トラップの設置状況  
(横幅約26cm)

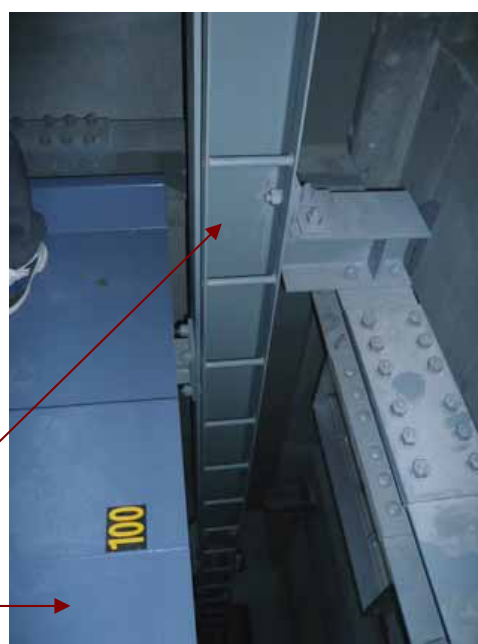
写真8 トラップの状況  
ステップからトラップの下方を写す。

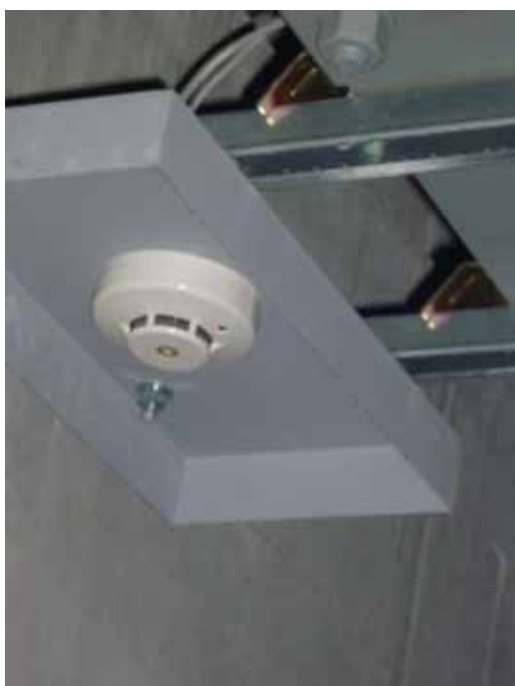
写真8 光電式スポット型感知器の設置状況  
(設置間隔；高さ約9.6m)

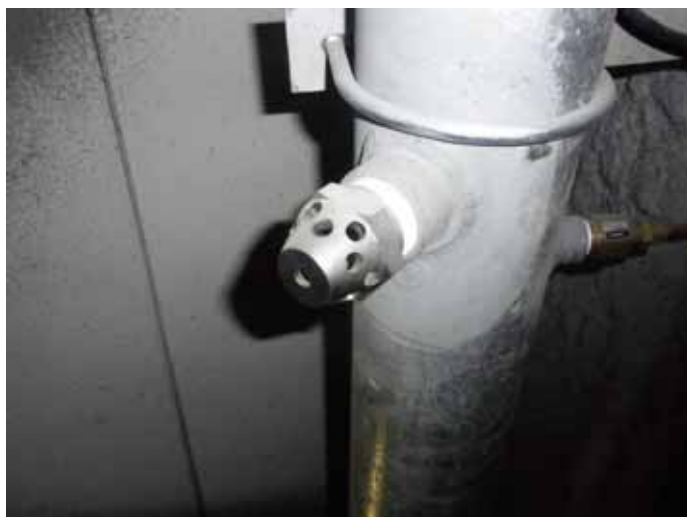
写真9 噴射ヘッドの設置状況
